Kartlegging av knutepunkter i regionen

Innledning

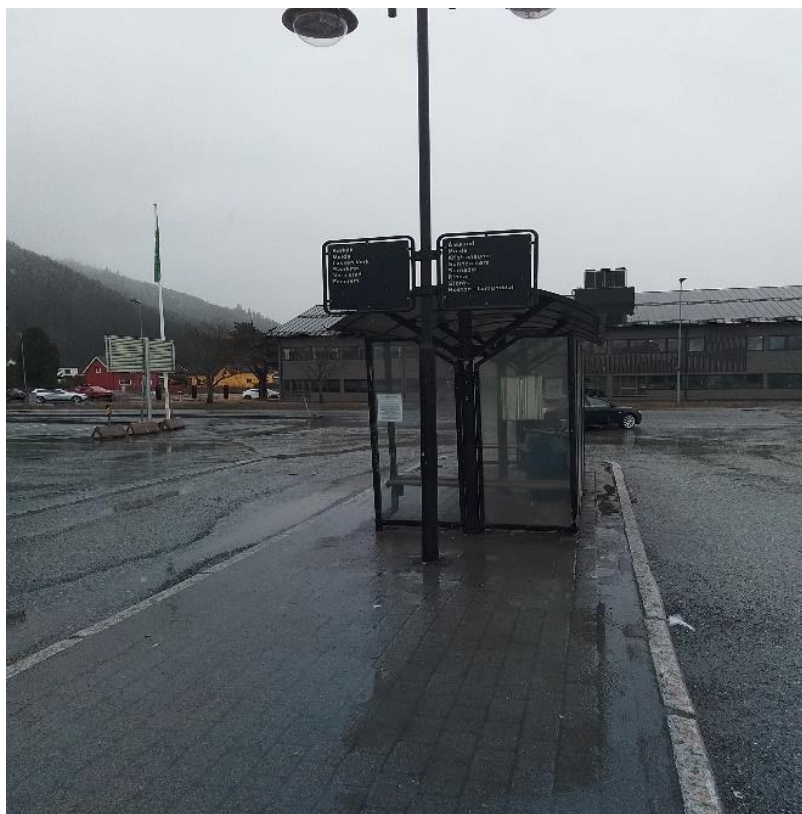
For publikum er det lett å finne frem til knutepunktet via skilting i Orkdalsvegen, inne på knutepunktet arealområdet er alle buss oppstillings plasser oppgitt med feilaktig destinasjoner, det er heller ingen utvendig annonsering. Publikum som befinner seg inne på terminalens oppholdsrom har ingen sikt, siktlinje ut til plattform mangler, det er heller ingen sanntidsskjerm montert/tilgjengelig på oppholdsrommet.

Figur 2 Desinformasjon av korrekt ruteinformasjon ved plattform

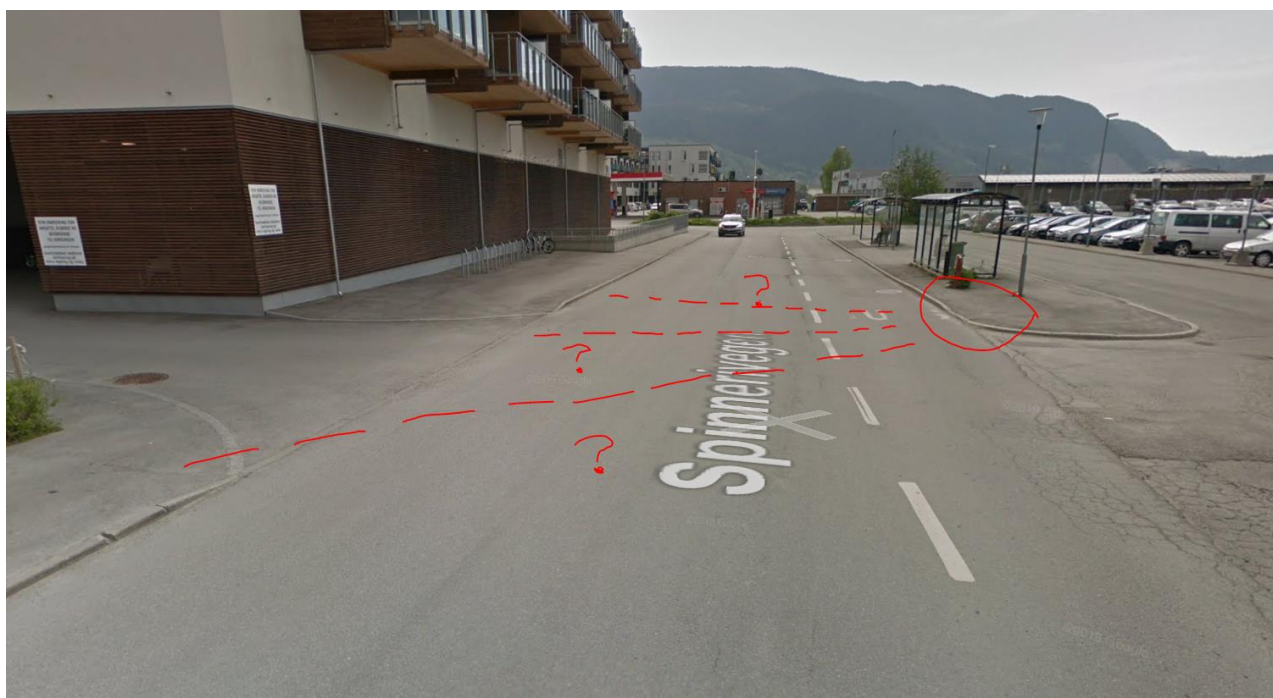
Selve terminal-øya er smal, og plattformen har ujevnt nivå på kantstein grunnet slitasje. Taktile heller og lederlinjer mangler og krysningpunkt mellom terminal-øy og øvrige funksjoner (innfartsparkering, wc, servering, venterom for publikum med mer.) mangler tydelige overganger. Et eksempel illustreres nedenfor hvor trafikkøyen har nedsenket kantstein for tilrettelagt krysningpunkt uten at krysningpunktet på motsatt side av kjørearealet er definert. En udefinert overgang inviterer til tolkning for bruker og kan bidra til villkryssing.

Figur 5 Mangel på krysningpunkt til terminaløy

Taktile heller	Nei	Taktile heller og ledelinjer bør opparbeides på terminal-øy og mellom terminal-øy og øvrige gangsoner
Sanntidssystem	Nei	Sanntidssystem monteres på plattform/terminal-øy
Ruteinformasjon, rutekassetter	Ja	Lav standard, leskur i en av retningene hadde rutekassett stående på bakkenivå. Bør opparbeides til standard etter kollektivhåndboka V123.
Belysning	Ja	
Leskur	Ja

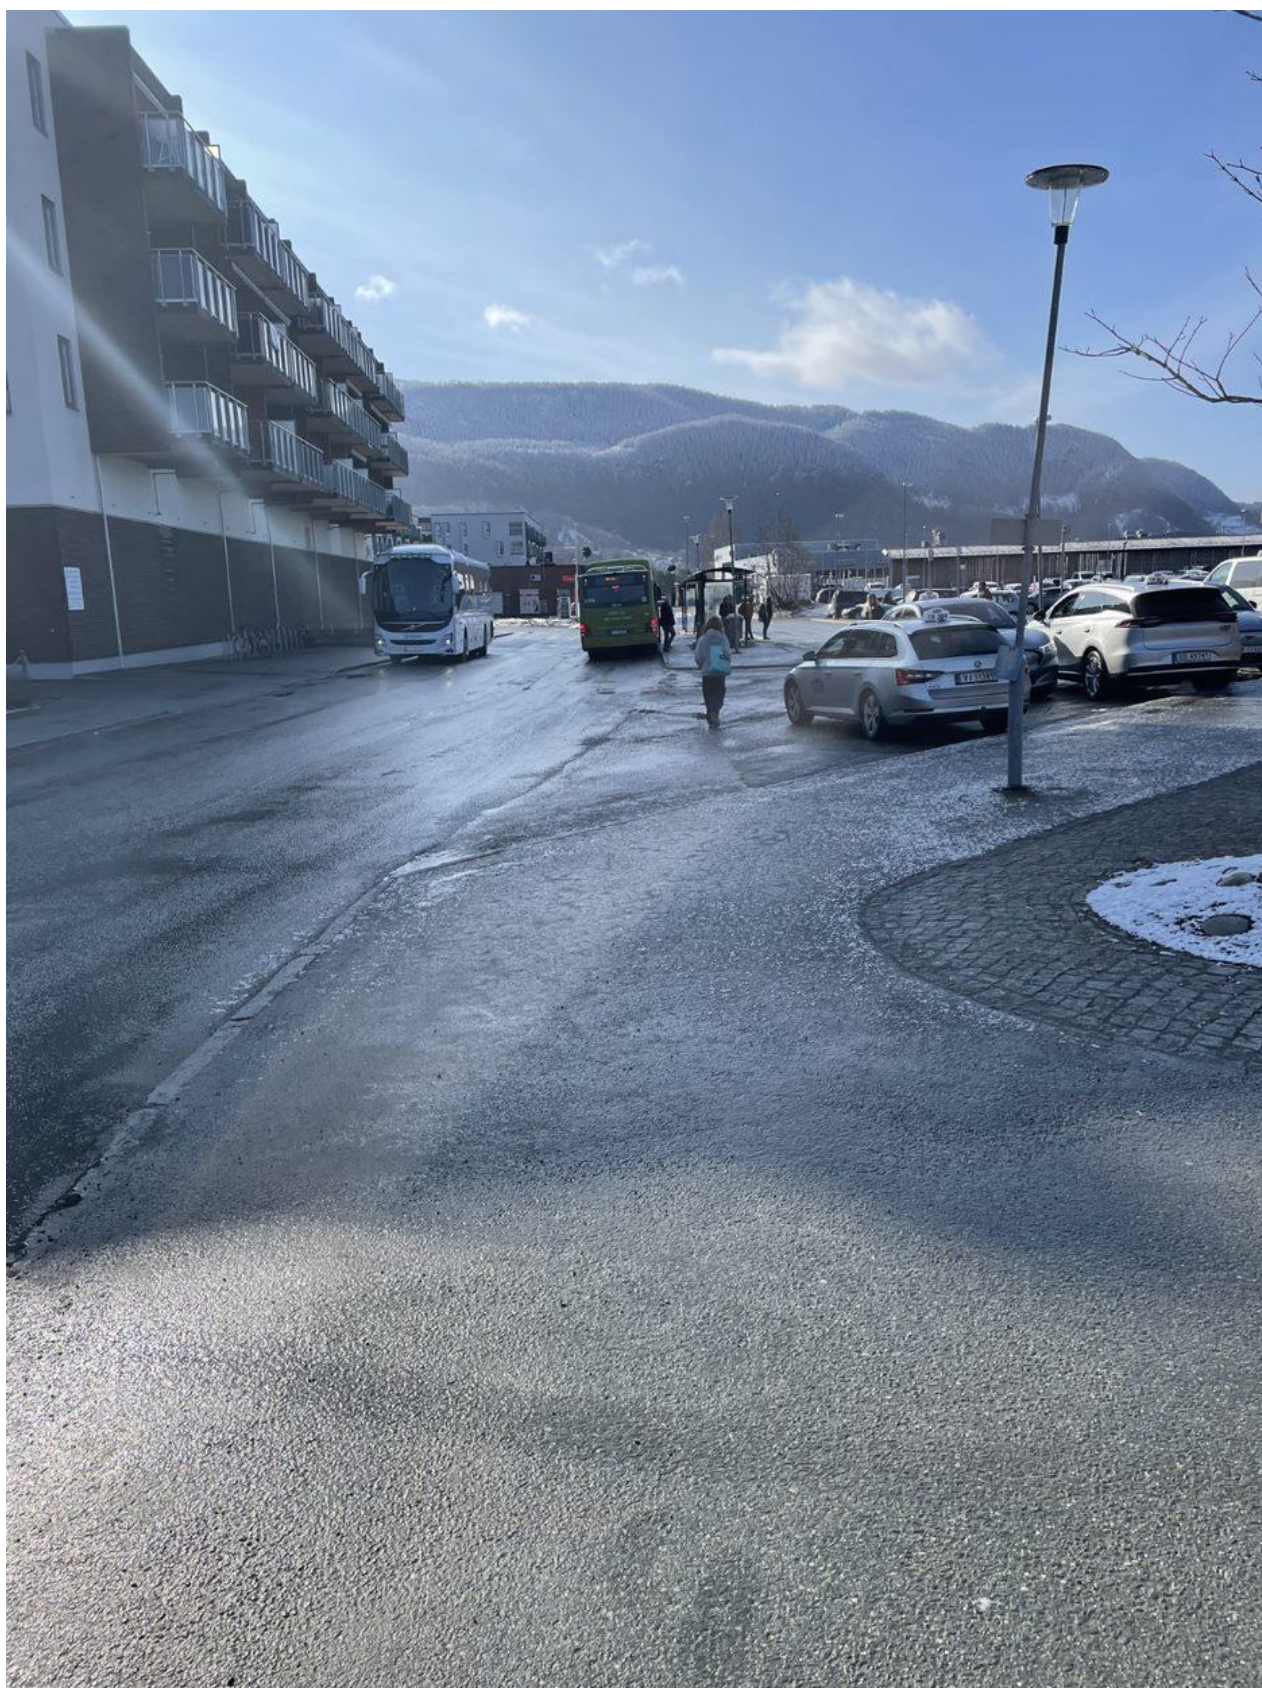
Knutepunktet preges av større utflytende asfaltflater med lite definerte soner og uklare krysningpunkt for myke trafikanter. Bildet nedenfor viser et av mange eksempler vi observerte på den korte stunden vi studerte området hvor myke trafikanter strømmer til trafikkøyen fra ulikt hold på måfå grunnet uklare soner for gående.

Figur 6 Villkryssing til terminaløy

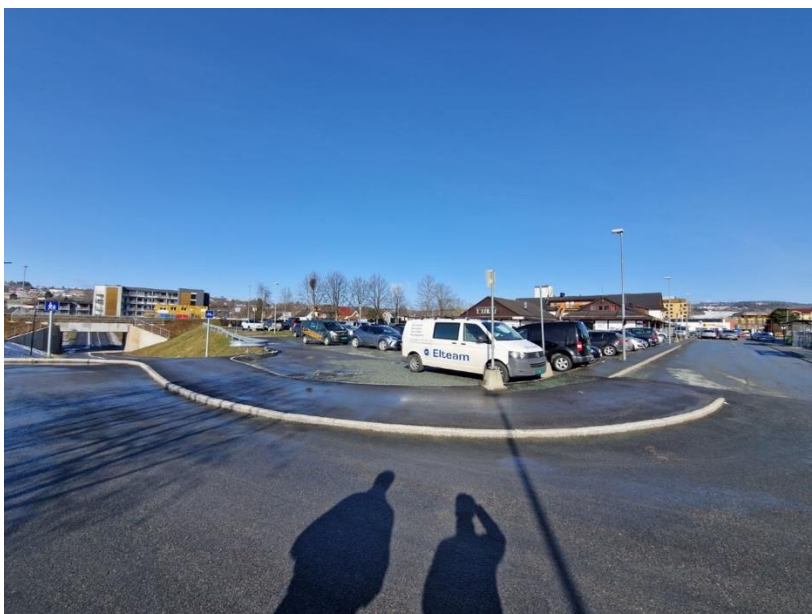
I tillegg er det uheldig for trafikkikkerheten at gang-/sykkelvegen som går i kulvert under jernbanen føres rett inn i trafikkert område på innfartsparkeringen, illustrert nedenfor.

Figur 7 Lite trafikkikker løsning for slusing av syklister inn i trafikkert område

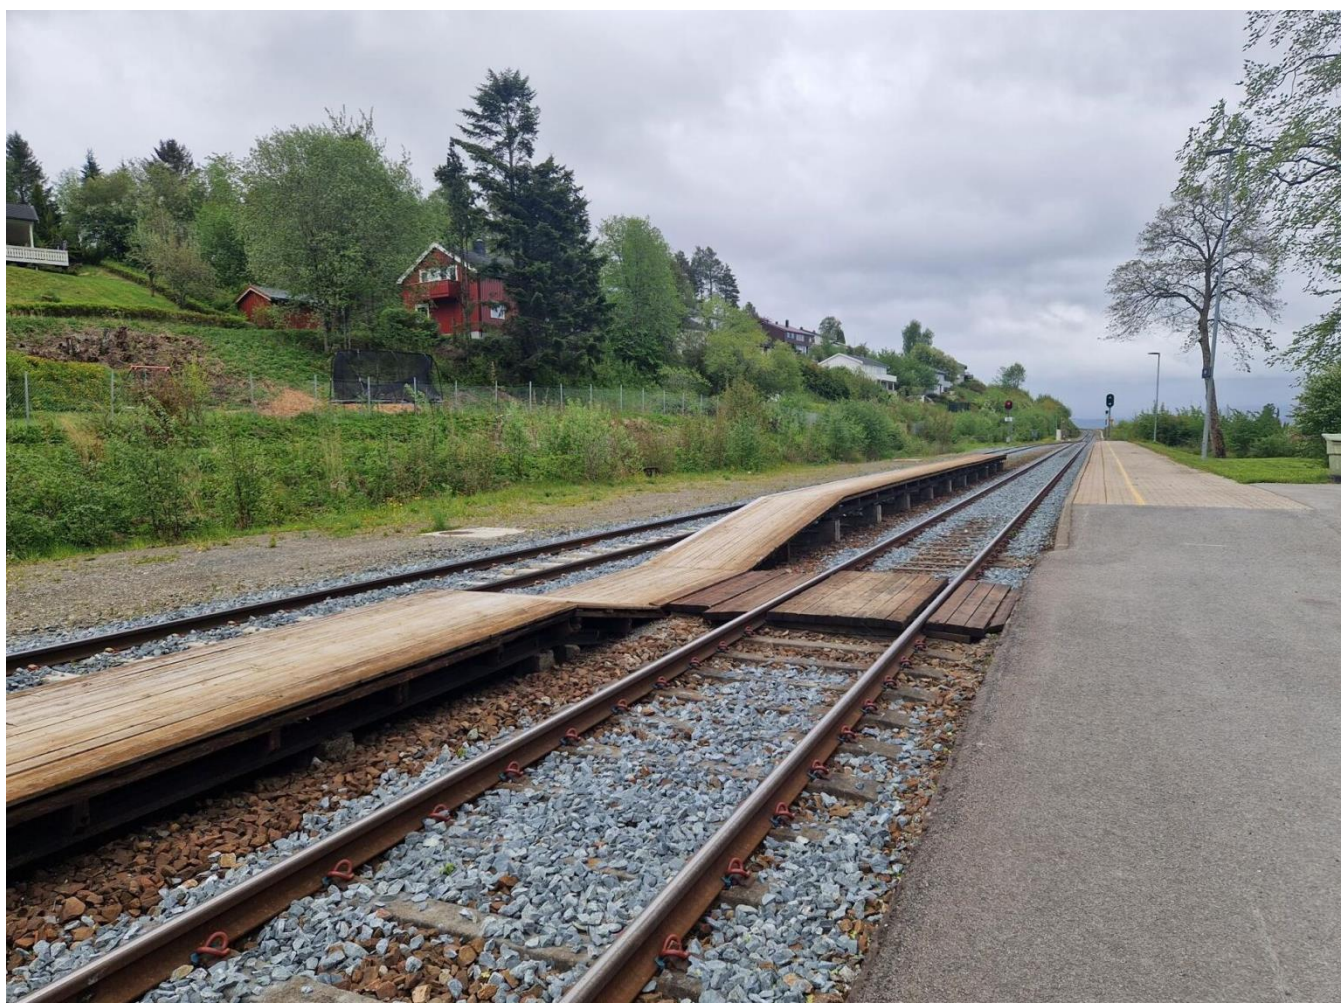
Busstopp Røra ved bru E6 mangler skilt snuplass for buss. Utformingen av busstoppet er moderne med lavt stigningsforhold ved på/avstigning. Leskuret er noe utsatt for vestavind og burde fått noe mer beskyttelse. Busstoppet er kun dimensjonert for en buss av gangen. Universell utforming ved jernbanesporet er tilrettelagt med lederlinjer. Kryssing av perronger har smal midtplattform til spor 2 via planovergang i tre og med kanter, stigningsforholdet til planovergang er 1:8.

Figur 11 Barriere for rullestolbrukere

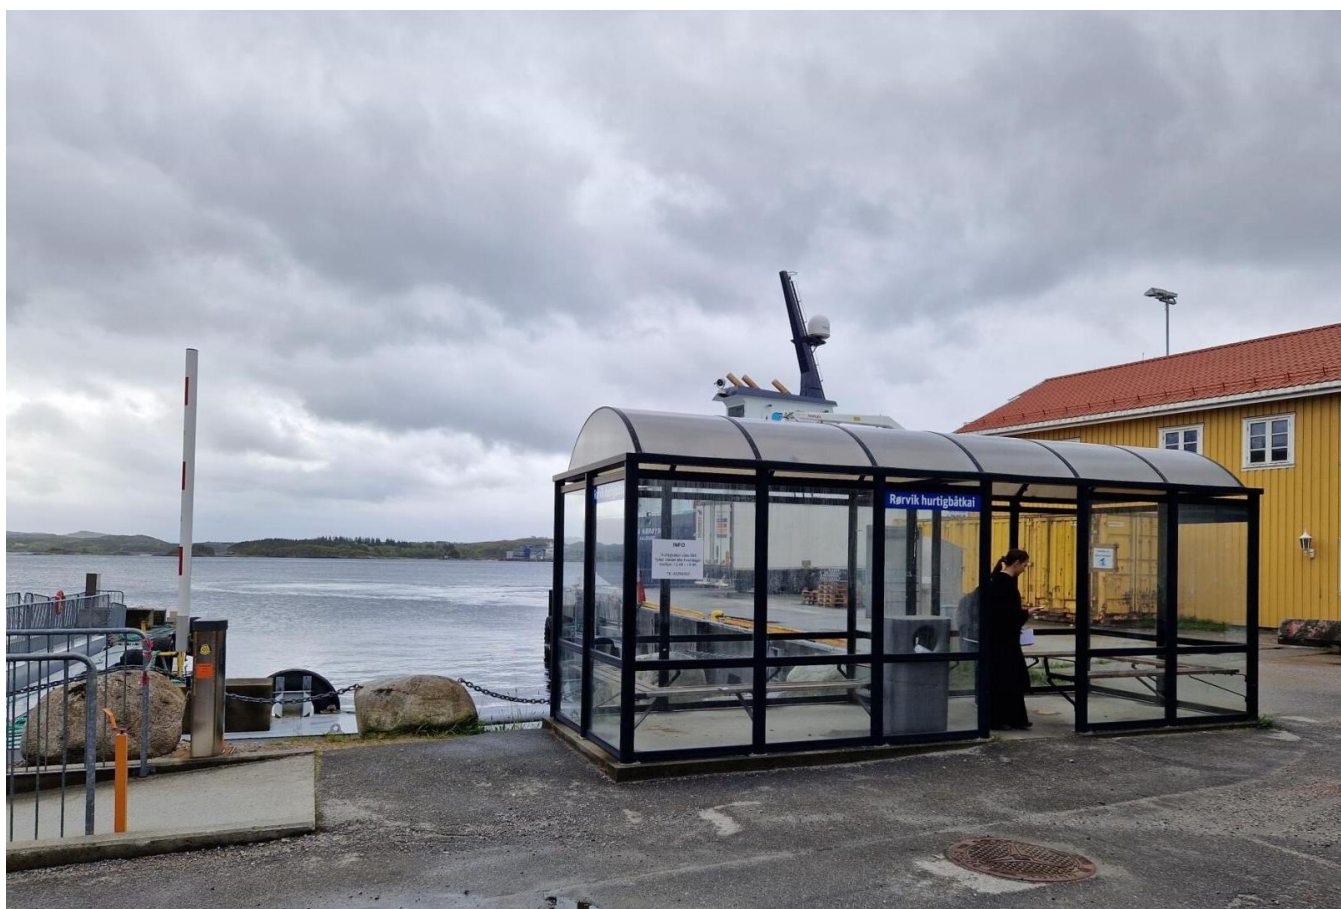
Båtterminalen har redusert mobilitet til at rullestolbrukere kan anvende leskuret som er satt opp, smal døråpning og kort avstand mellom stoler og benker. Sanntidsskjermer for båt ankomster er ikke montert opp – kun rutekassetter i papirformat. Inne i leskuret er det laget skisse hvor reisende kan gå frem til bussens stoppested, men viser ikke korteste veg. På busstoppet er det anlagt delvis plattform som dekker betjening av fremdør, men ikke bakdør som må anvendes ved rullestol og barnevogner. Busstoppet har ingen vegoppmerking – taktile heller ved påstigningsholdeplass og eller sanntidsskjermer. Leskuret fremstår i dårlig forfatning, det er heller ingen merking av oppstillingsplasser for busser i vegbanen.

Figur 14 Leskur Rørvik hurtigbåtkai

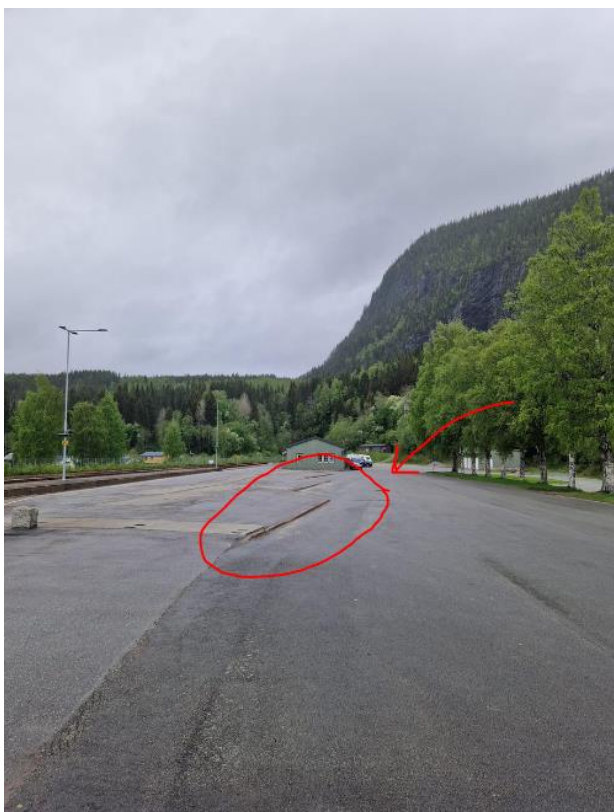
Knutepunktet oppleves som mindre lesbart. Oppstillingsplasser for buss er kun markert med sagtannkantstein som vist på bildet under. Utover dette er det ikke 512-skilting eller annen merking av oppstillingsplass. Togstasjonen og areal for buss og lenkene der imellom er lite definert, og området fremstår som et utflytende asfaltareal hvor myke trafikanter kan bevege seg overalt. Ruteinformasjon for buss er ikke lett å finne.

Figur 15 Sagtannoppstilling

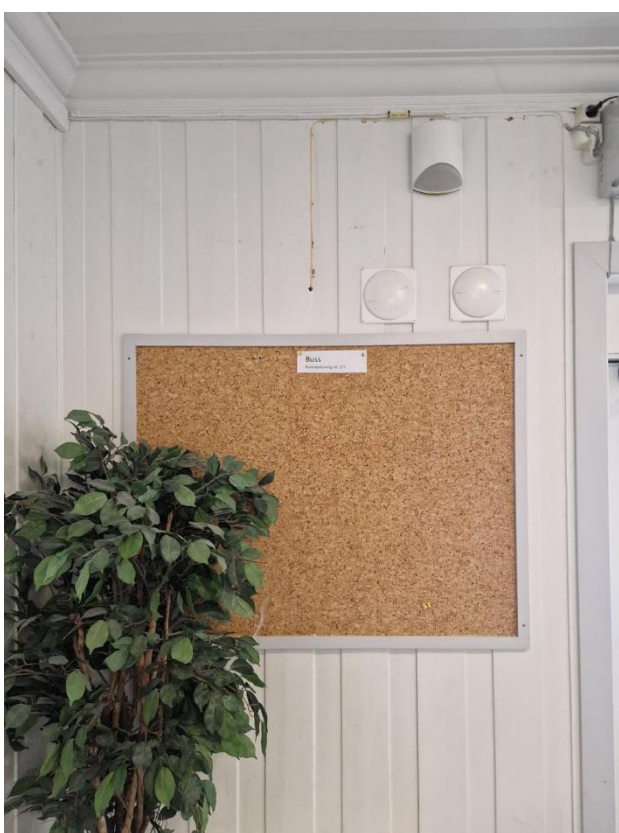
Ruteinformasjon for buss finnes ikke innendørs på oppvarmet venterom, men kun to mindre plakater hengt opp på nordsiden av stasjonsbygget. Som reisende forventer man å bruke kort tid på å finne ønsket informasjon. Det tok lenger tid enn forventet å finne frem til informasjonen, da det verken var tilgjengelig innendørs eller på framsiden av stasjonsbygget. Når det tar så lang tid for fire personer som vet hva man skal lete etter å finne ruteinformasjon, så kan det i seg selv indikere lav lesbarhet på knutepunktet. Bildet under til venstre viser tom tavle for informasjon vedrørende buss og bildet til høyre viser nordsiden av stasjonsbygget der ruteinformasjonen befant seg. Den digitale skjermen på bildet under til høyre viser ruteinformasjon for tog.

Figur 16 Mangel på ruteinformasjon inne i venterom

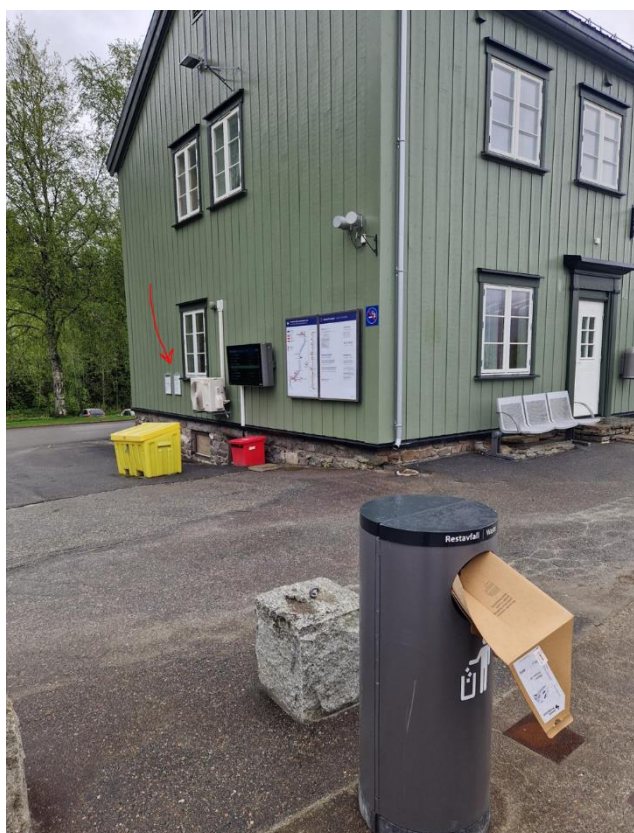
Figur 17 Lite synlig ruteinformasjon

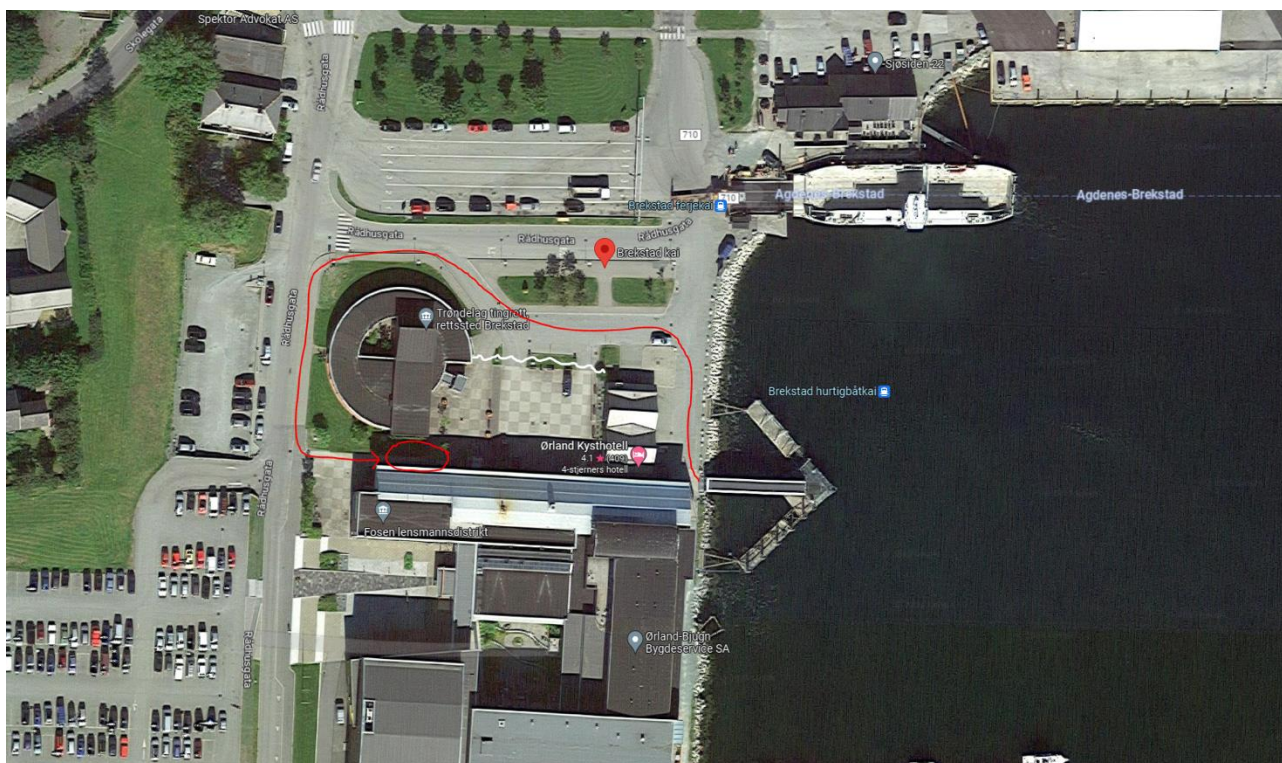
Knutepunktet oppleves svært lite lesbart. Området bar som nevnt over preg av midlertidighet grunnet anleggsvirksomhet og dette ga utslag på lesbarheten i negativ retning. Små skilt internt i knutepunktet og mangelfull skilting mellom transportmidler trakk videre ned på lesbarheten. Et godt eksempel på lav lesbarhet for funksjoner internt i knutepunktet er sykkelparkeringen. Sykkelparkering var plassert i skur, men man ser ingenting til denne funksjonen fra verken holdeplassen eller hurtigbåtkaien. Dette skyldes anleggsvirksomheten som for øyeblikket stenger av for sikt til sykkelparkeringen med gjerder (vist med hvit strek), som fører til stor omvei rundt Trøndelag tingrett, rettssted Brekstad og Ørland Kysthotell (vist med rød strek).

Figur 18 Anleggsfase og lite intuitiv vei til sykkelparkering

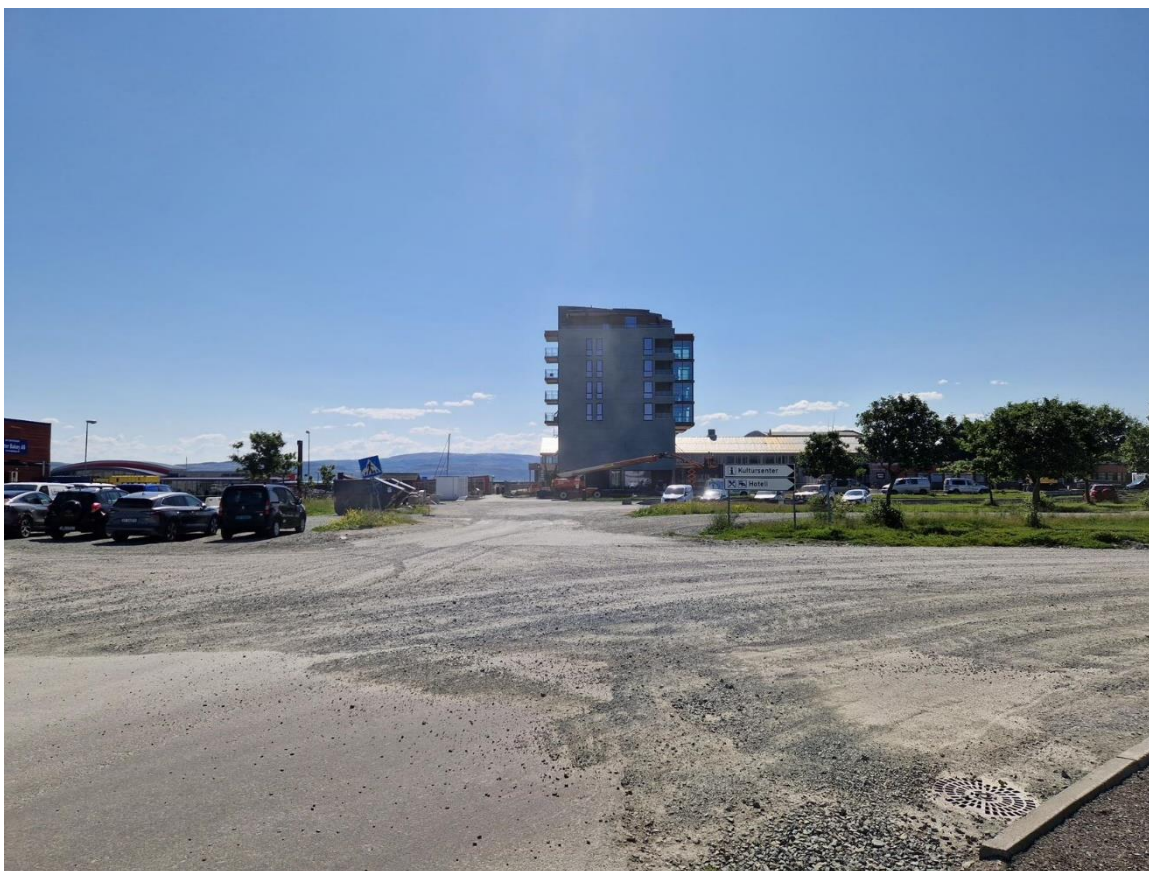
Knutepunktets universelle utforming er av lav kvalitet. Holdeplass har kantstopp på en del av oppstillingsplassene som del av et fortau. Videre mangler holdeplass leskur, taktile heller og lederlinjer. Parkering for HC er midlertidig plassert tett på hurtigbåtkaia, men usikkert hvor endelig plassering blir etter anleggsfasen er over. Mellom båt og ferje er det en ulogisk barriere grunnet lang avstand og vanskelig å finne veien. Skilting mellom transportmidlene var som tidligere nevnt mangelfull og opparbeidede sammenhengende ganglenker var det få av. Nedenfor er et bilde tatt fra sentrumssiden av Brekstad som oppsummerer helhetsinntrykket av knutepunktet – utflytende og preget av anleggsvirksomhet.

Figur 19 Anleggsfase og lite definerte soner for myke og harde trafikanter

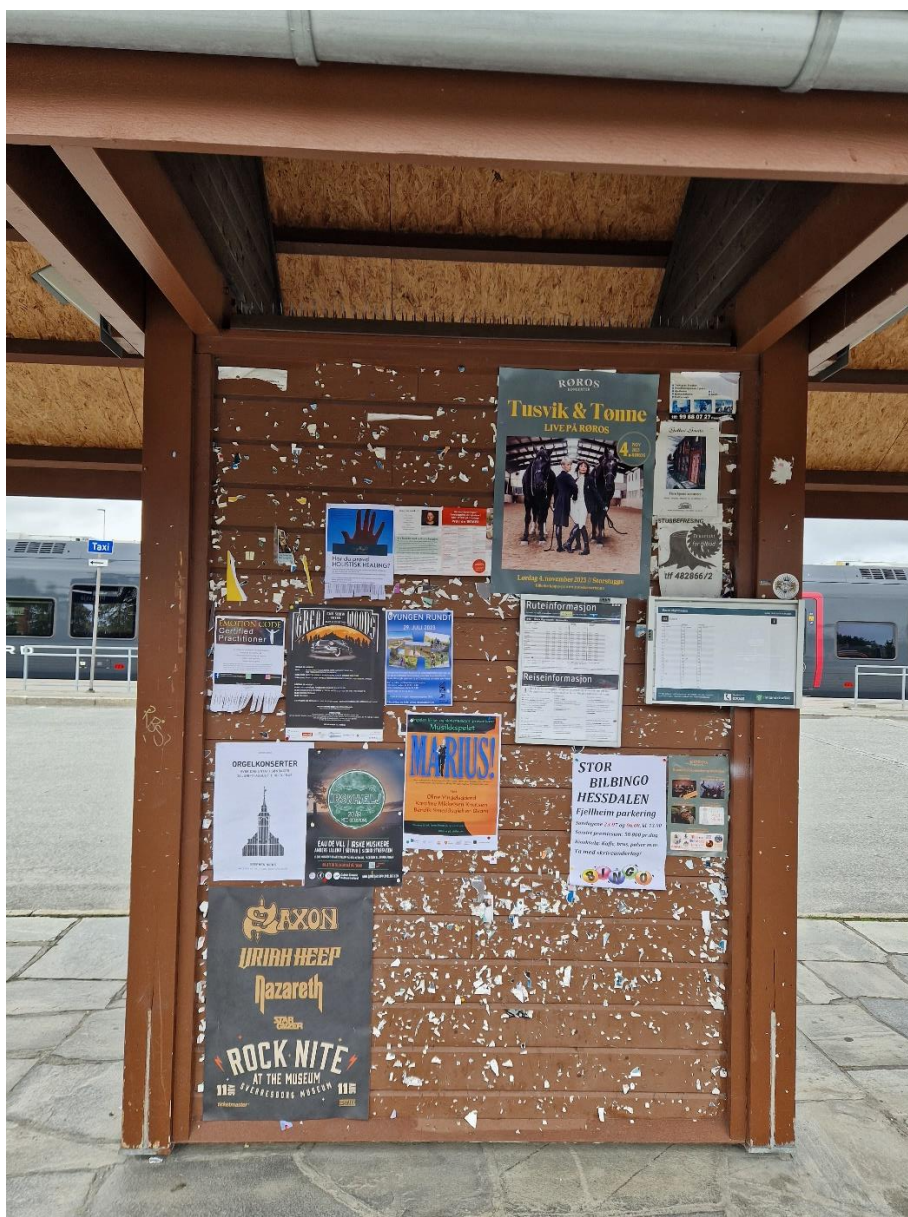
Som nevnt i avsnittet over kunne stasjonsområdet med fordel hatt tydeligere skilting og sonering av areal for myke og harde trafikanter. Ruteinformasjon hang på en vegg på terminal øya, men det tok tid å oppdage den grunnet liten størrelse på plakaten og at veggen for øvrig var dekt av andre plakater og rester av plakater som på sett og vis gjorde AtB sin informasjon mindre synlig, illustrert under.

Figur 20 Lite synlig ruteinformasjon

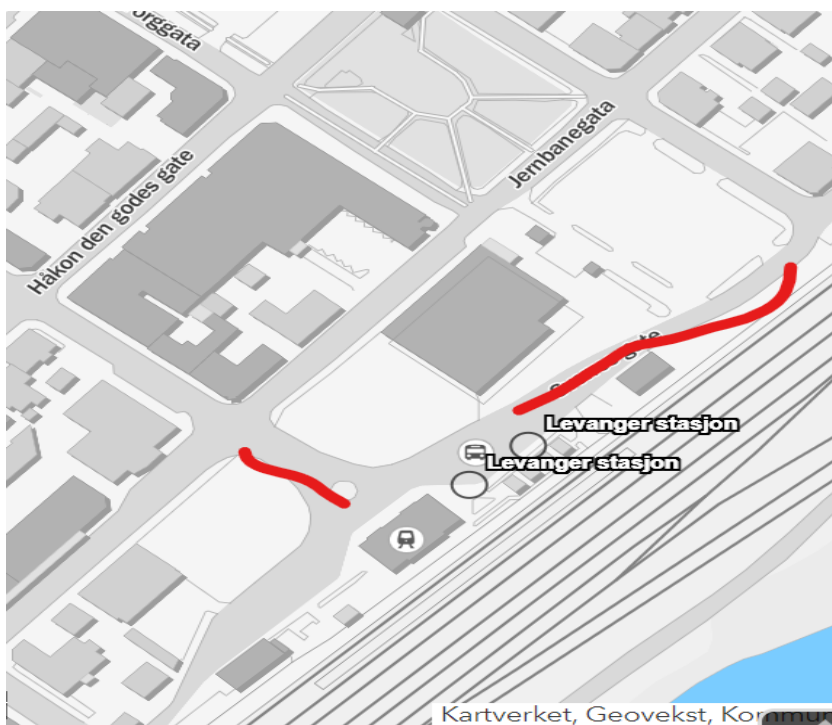
Mangelfullt utbygd fortau i Sverresgate (rød skissering i bildet under), skaper faren for uheldig konsekvenser og bør prioriteres i gate og vegplanlegging av ansvarlig enhet. Belysning av busstopp Levanger stasjon i begge retninger bør også prioriteres.

Figur 21 Mangelfullt fortau

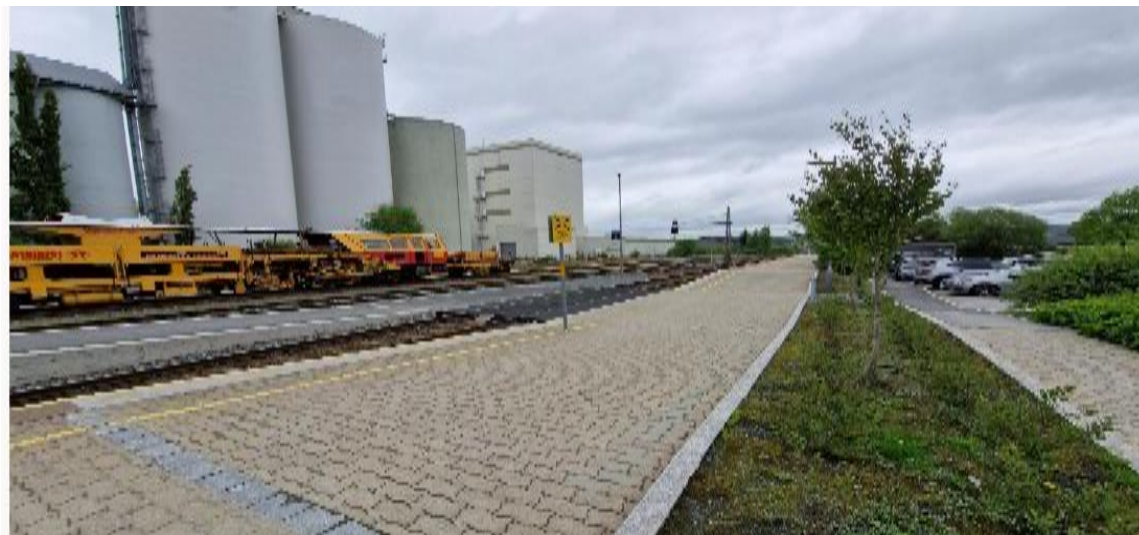
Mellom buss og tog er lede linjer støpt ned i asfalten som kan gi misvisende effekt for synshemmede til og fra skinnegående togsett, revidert handling må iverksettes.

Figur 24 Viser kryssing mellom perronger som en utfordring med vinterforhold og snø

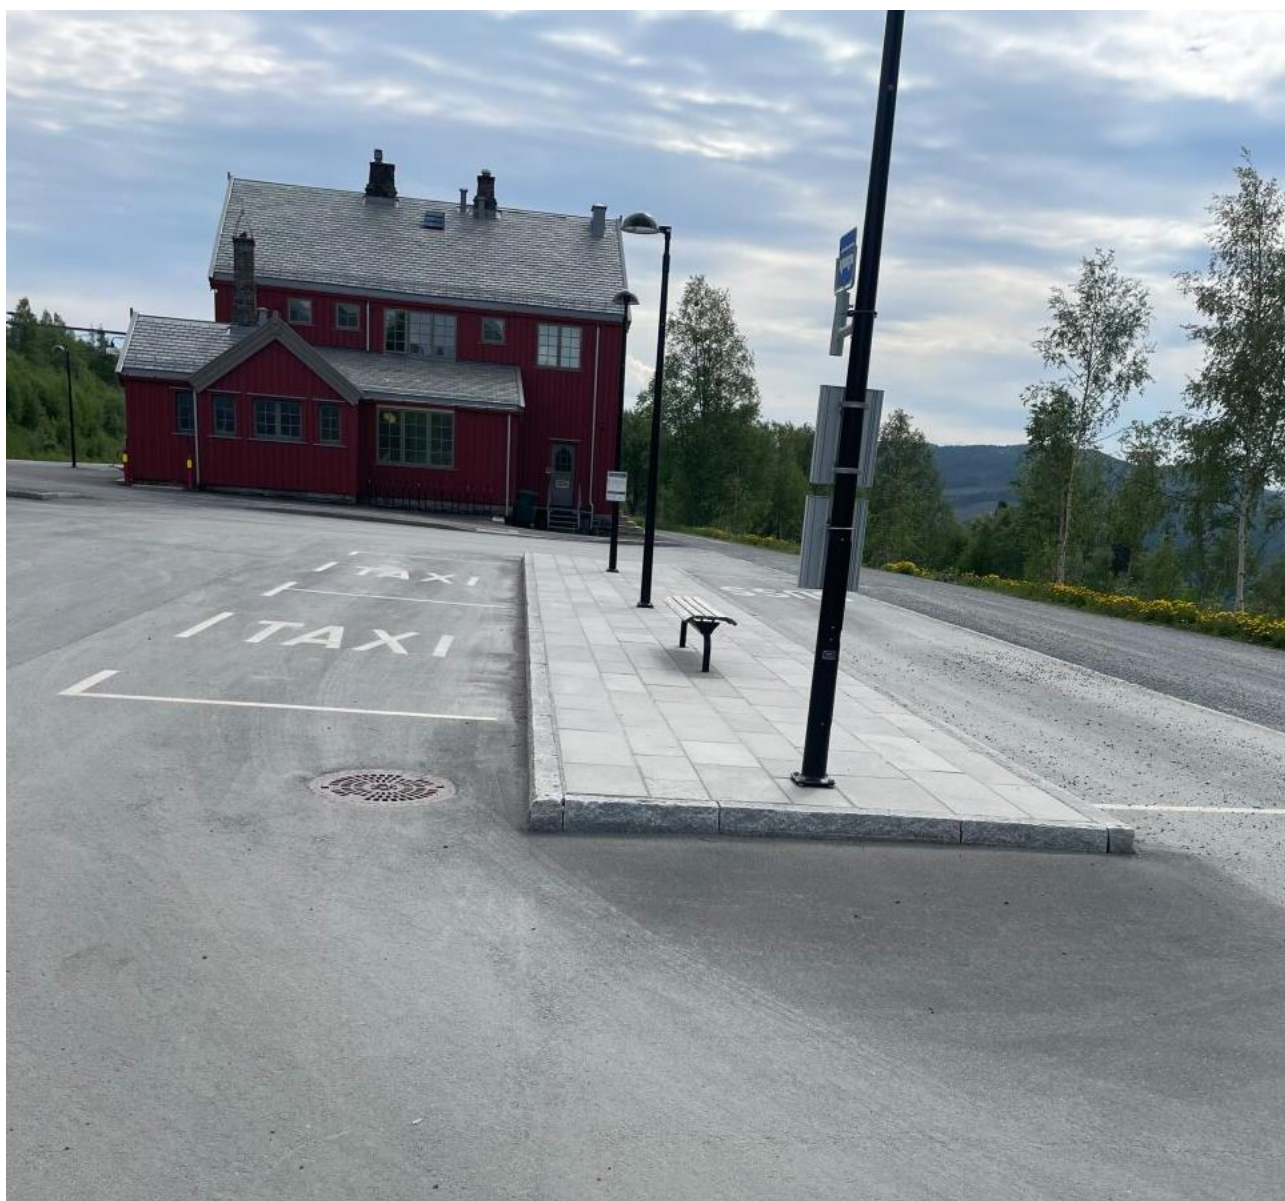
Terminal øya mangler nedsenket kantstein som gjør det vanskelig for rullestolbrukere med trinnfri adkomst til buss og taxi, på samme trafikkøy mangler taktile heller for buss. Oppstillingsplass for buss er merket i vegbanen – det samme for taxi. Mangler digitale sanntidsskjermer og busstur.

Figur 26 Oppstillingsplasser for buss og taxi
