Kartlegging av knutepunkter i regionen

Innledning

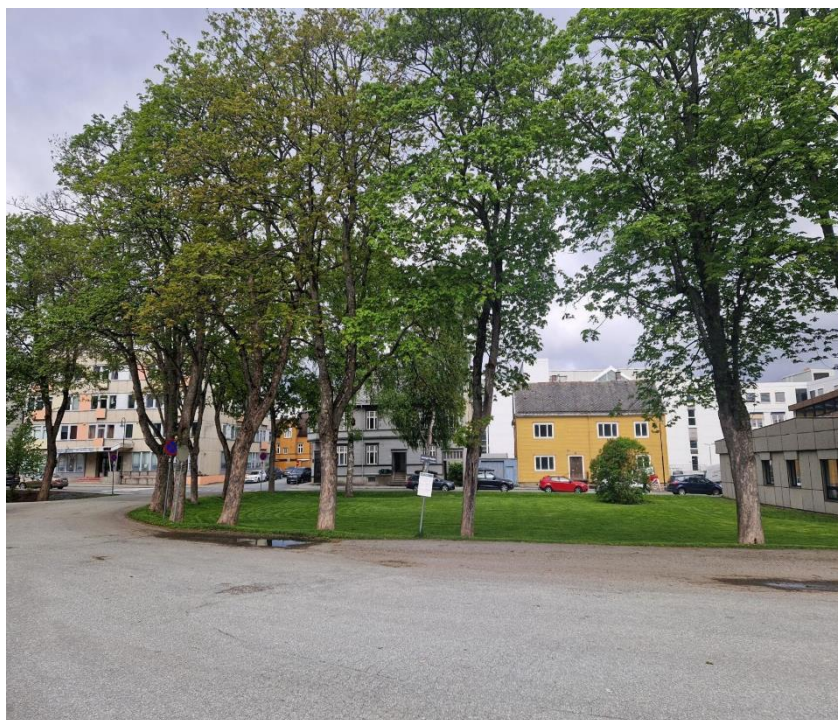
Figur 22 Holdeplass retning vest/sør

Mangelfullt utbygd fortau i Sverresgate (rød skissering i bildet under), skaper faren for uheldig konsekvenser og bør prioriteres i gate og vegplanlegging av ansvarlig enhet. Belysning av busstopp Levanger stasjon i begge retninger bør også prioriteres.

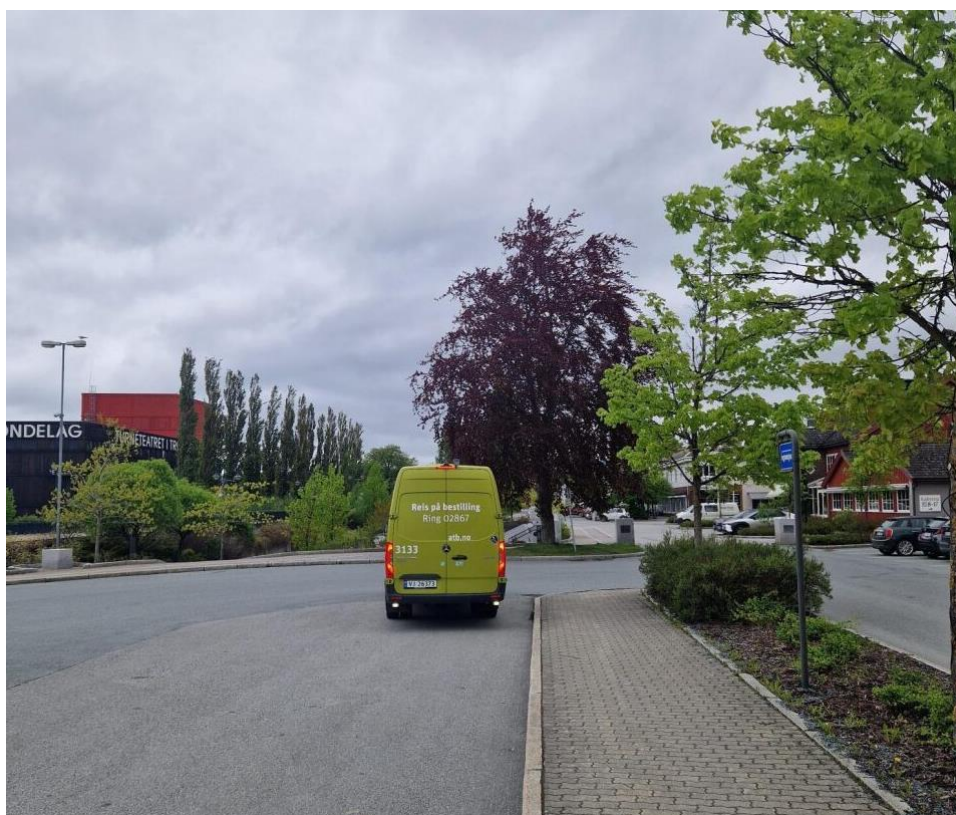
Figur 25 Plassering av merket busstopp "Bestillingstransport"

Sanntidsskjermer – digital – ruteinformasjon er tilrettelagt for jernbanen både på venterom og ute på skyssstasjonen, ikke for busstrafikken som må prioriteres.

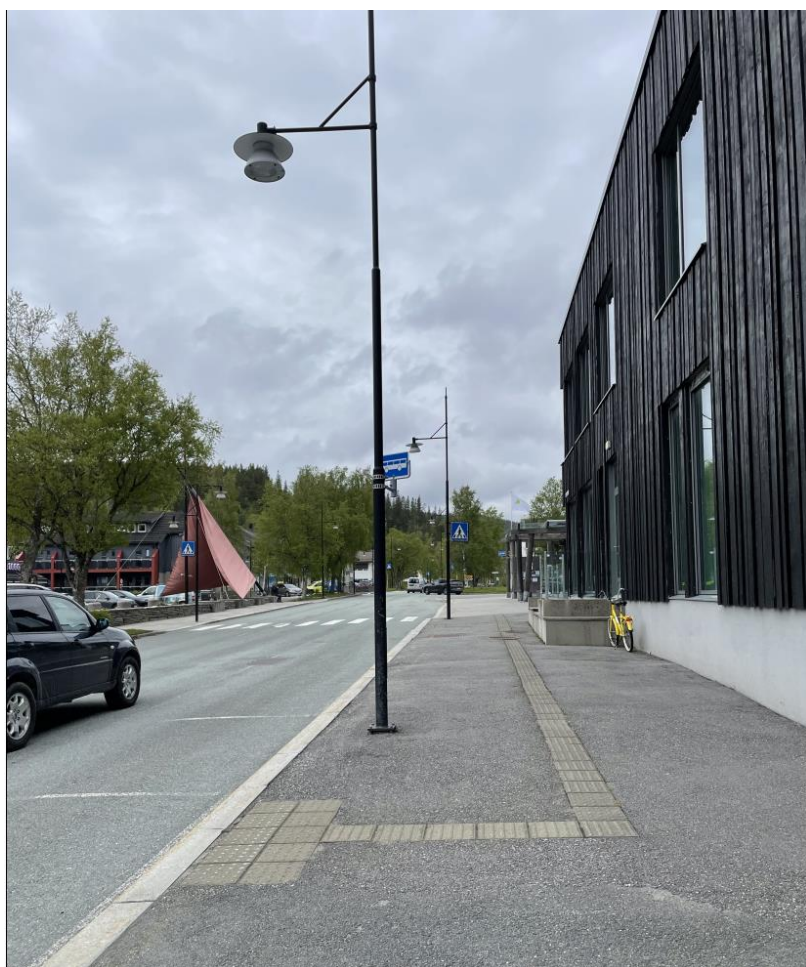
Figur 27 Oppstillingsplass for buss med taktile heller på plattform

Felles terminal funksjoner mangler ute – ingen digital ruteinformasjon

Ladepunkter for buss er ikke tilrettelagt.
